Over houtzaagmolen De Jager

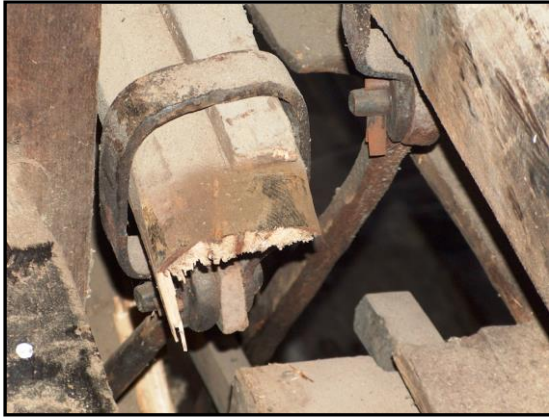
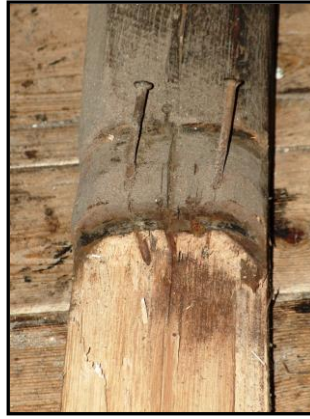
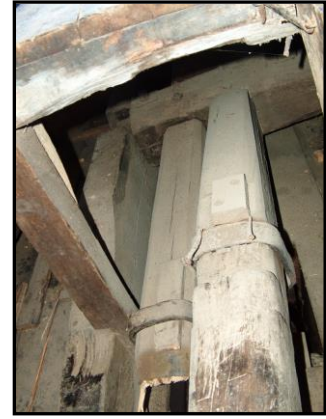
Volgens Murhy zal alles wat mis kan gaan ooit een keer mis gaan – dat hebben we dus ondervonden. De kolderstok, die de trekkracht moet leveren, liet het afweten en scheurde in de lengterichting middendoor: van het midden, waar de trekhaak met een beugel hangt, horizontaal naar het scharnier.

Op de meest rechtse foto is te zien dat de gebroken kolderstok met een bout in de scharnierbalk is bevestigd. De kolderstok ernaast is van het vierde haalwerk, waarmee de grote slede en de middenslee kunnen worden teruggetrokken. Na demontage van de twee stukken hebben we ze gelijmd en aan het eind (links) dat met een lip in de scharnierrol steekt, is tegen opnieuw inscheuren een slotbout toegevoegd.

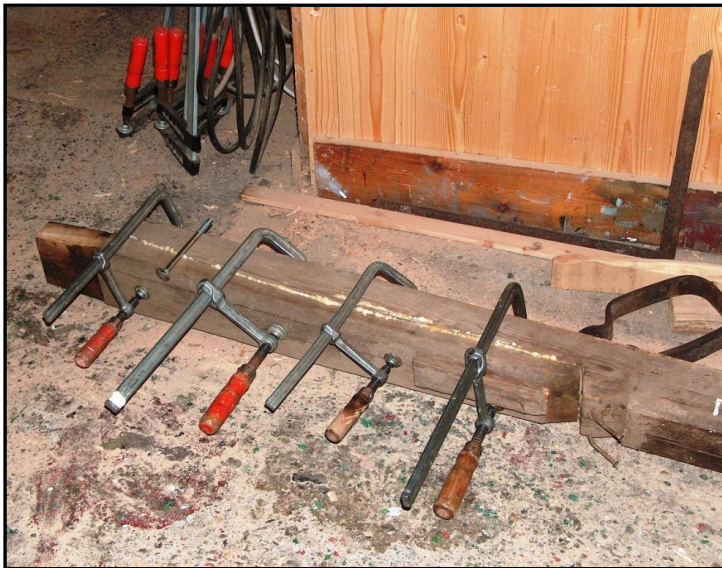
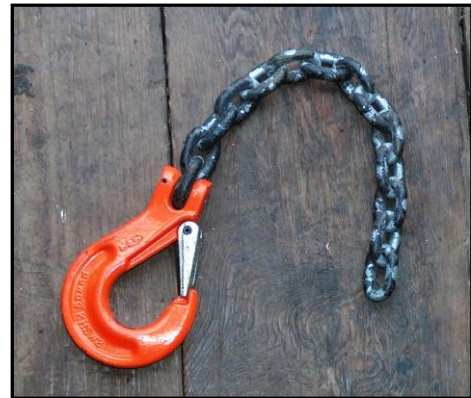
Bij de laatste stam die de helling op moest, sneuvelde de kettingstrop: een gevalletje van de "zwakste schakel".

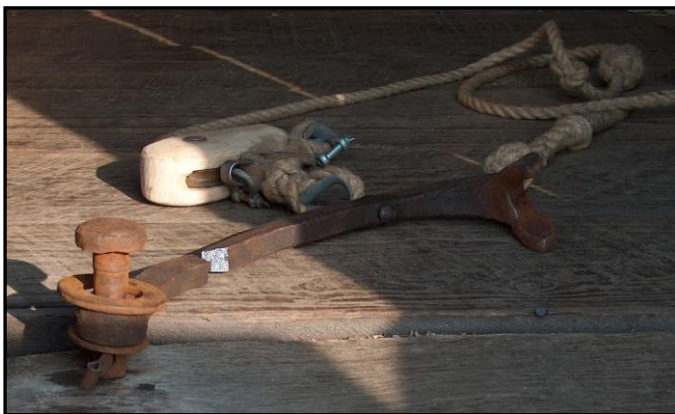
Nu hebben we zoiets al vaker bij de hand gehad en dat lossen we op met het terughaalwerk dat via een stevige elastische draad de slee meehelpt te verschuiven. Deze keer hadden we pech: de keerhaak knapte doormidden. Het breukvlak is fraai kristallijn met een verdacht plekje waar de breuk waarschijnlijk begonnen is. Hoe de stukken het beste weer (stevig) aan elkaar kunnen worden gemaakt, is nog een vraag. Wordt het elektrisch lassen of moet er een smid aan te pas komen?
