Februari 2016

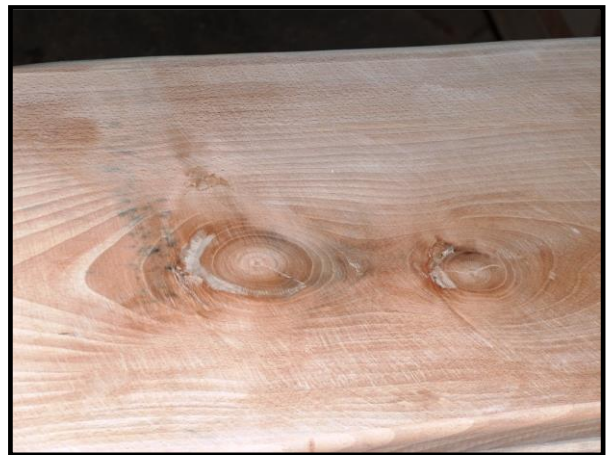
De detailopname van een van de planken laat zien hoeveel een “fout” in een plank (resten van twee weggesnoeide takken) kan toevoegen aan de aantrekkelijkheid van het oppervlak.

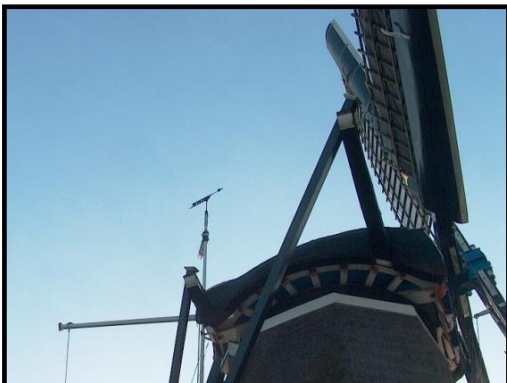
Een groot deel van de winter heeft de Friese vlag van de molen vast gezeten rond de vlaggenmast. Waarschijnlijk is door een vlagerige wind met regen de vlag in een knoop aan de mast vastgekleefd. Arjan en Marc hebben een paar keer geprobeerd vanuit de kap met de lange vaarboom de vlag te ontwarren, maar half naar buiten hangend met de vaarboom ver naar boven bleek dat vele zaterdagen niet te lukken. Op 23-1 was het een rustige wind met drogende lucht toen uw schrijver bedacht dat er toch wel een foto moest worden gemaakt van de treurige toestand. Ik was maar net op tijd want Arjan en Marc waren al bezig met een nieuwe poging. De opgedroogde knoop bleek nu niet meer erg vast te zitten en met de punthaak van de vaarboom kwam de vlag nog vrij gemakkelijk los. Er was maar nauwelijks schade aan de vlag: geen winkelhaak - slecht iets meer rafels aan de buitenonderhoek.

De Jager ziet er nu weer vrolijk uit.

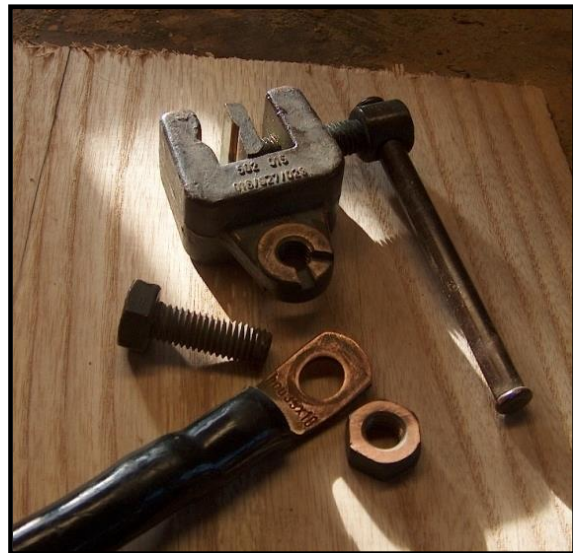
Voor een deugdelijke bliksembeveiliging moeten de verbindingen in de kabelklem en de afgaande geleiders naar de aarde een zo laag mogelijke weerstand hebben. Op den duur gaan de contactvlakken oxideren en dat verhoogt de elektrische weerstand zodat de een eventuele inslagstroom moeilijker wegvloeit. Dat gaat gepaard met een aanzienlijke warmteontwikkeling met het risico van brand.

Omdat de verbindingbout van de bevestigingsklem van de roedekabel niet meer goed vast bleek te zitten, was er onlangs alle aanleiding de onderdelen eens op te schuren en met een staalborstel te behandelen. De ringleiding om de molenromp op stellinghoogte en de roedebeugel zijn van massief koper en worden met de V-vormige groeven in de klem vastgezet. Het is ook verstandig alvorens de klem aan te draaien op de massieve leiding deze zo schoon mogelijk te maken. (Sommigen onder ons hebben daarom altijd een stukje schuurlinnen in hun broekzak.)

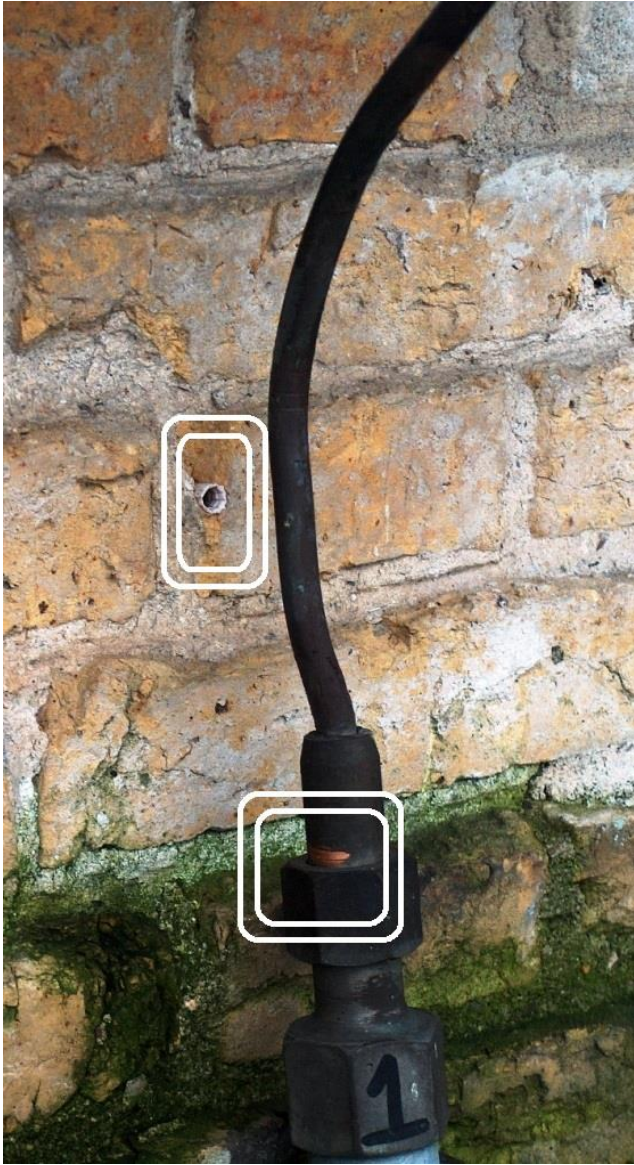
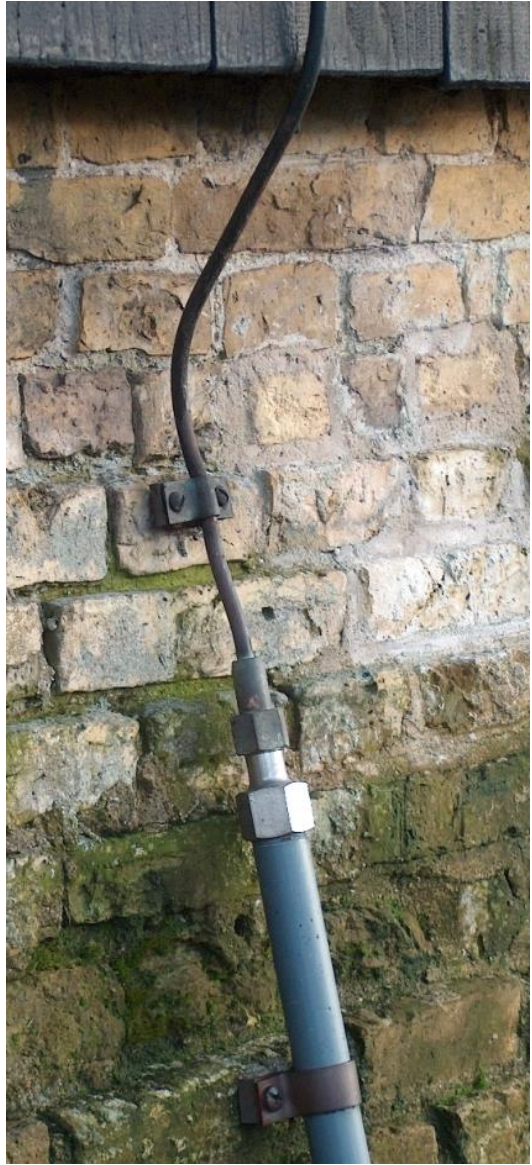
Een molenaar loopt nooit zomaar gedachteloos een rondje om de molen - er is bijna altijd wat nieuws te zien of iets dat nog niet eerder was opgevallen. Toen ik bezig was de dompelpomp uit de penterbak terug te leggen in de molen via de deuren aan de Ee-zijde, zag ik vlak daarnaast de oostelijke van de twee afleiders van de bliksembeveiliging. Het viel me op dat de massieve draad vreemd vervormd is: het bovenste deel is van de poer losgetrokken en te zien aan het kale plekje boven de overwerpmoer is die niet zo lang geleden losgedraaid geweest. Vlak boven de moer zit een gaatje met een plastic plug waar een afstandhouder hoort te zitten (zie de situatie rond de westelijke afleider). De massief koperen afstandhouders zorgen ervoor dat een door bliksemstroom zeer heet geworden afleiderdraad te dicht bij brandbaar bouw materiaal komt (red cedar van de zaagschuur).

Wat is hier aan de hand?

Hebben we te maken met een mislukte poging tot koperdiefstal of is men bij de laatste bliksem afleidercontrole een beetje ruig te werk gegaan en is het werk niet netjes voltooid?
