Januari 2014

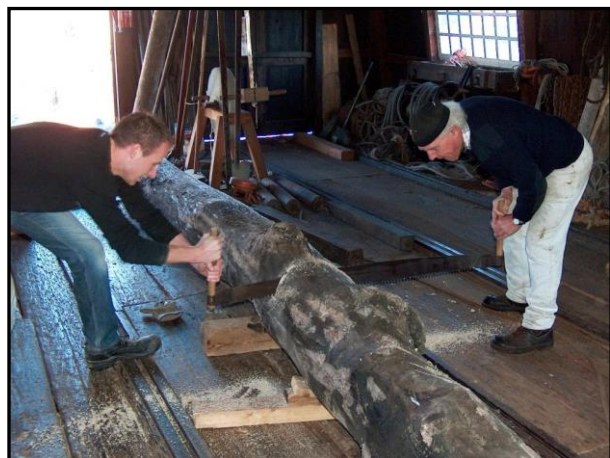
Toen in een hoekje van het balkgat aan de zuidelijke Ee een strandje werd aangelegd kwamen er bij het weghalen van riet en grond twee stammen boven water die daar een jaar of twintig hadden gelegen. Het is niet meer te achterhalen waar deze stammen ooit vandaan zijn gekomen. Het waren een iep en een beuk die beide bestonden uit een mooi rechte onderstam en een wat bochtig en takkig topstuk. In zo'n geval is het handiger de stammen niet in hun geheel te zagen maar in tweeën. Hoewel een scherpe trekzaag redelijk snel zaagt, is het doorhalen toch een flinke aanslag op de rugspieren. Beide stammen waren grotendeels verzadigd met het zwarte modderwater in het balkgat. Het hout was bijna helemaal grijs geworden.

Het bovenstuk is eerst gezaagd tot een dik hartstuk en twee planken daarnaast. Later liet Lourens er zijn oog op vallen om banken te maken. Daartoe is het middenstuk op zijn kant gezet nog tot duimse planken verzaagd. De iep borg nog akelige verrassingen in zich. Midden in de stam bleek bij het openleggen een viertal spijkers te zijn

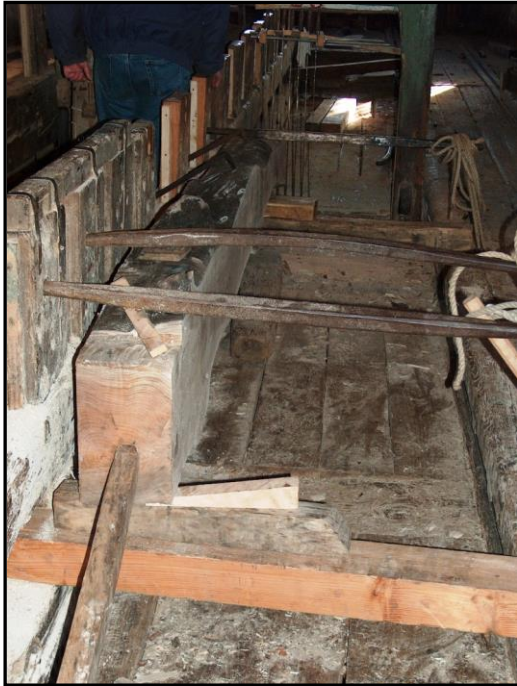
doorgezaagd. Gelukkig zijn de nieuwe zagen net wat harder dan het spijkerrijzer zodat de zagen met een klein tijdelijk verloop verder rechttuit bleven zagen (4,5 meter). De zeven zagen waren nog scherp genoeg om ook nog de beuk zonder problemen te verwerken. Ook hier hebben we nog een spijker geraakt. Van één tand was de zetting een klein beetje verkleind zodat over de gehele lengte van de plank voorbij de spijker een klein horizontaal hoogteverschil zichtbaar is (minder dan 0,1 mm). Het was dus echt een schampshot!

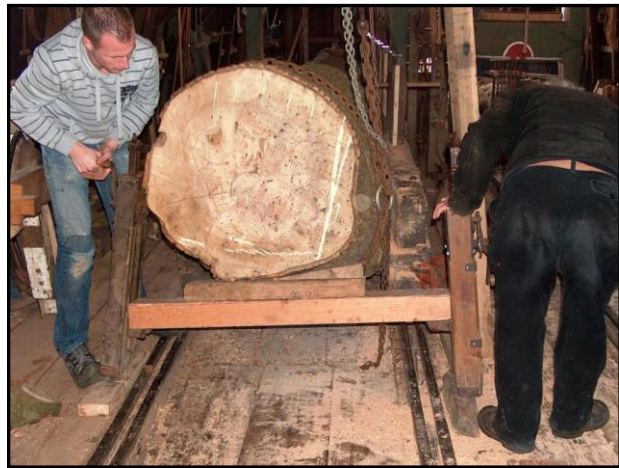
Na het wegzagen van de eerste wankant is de stam teruggehaald en een kwartslag rechttuit gedraaid. Daardoor kwam de tweede zaaglijn links te zitten. Het zaagblad moet dus vervolgens naar de Ee-kant van het zaagraam worden verzet.

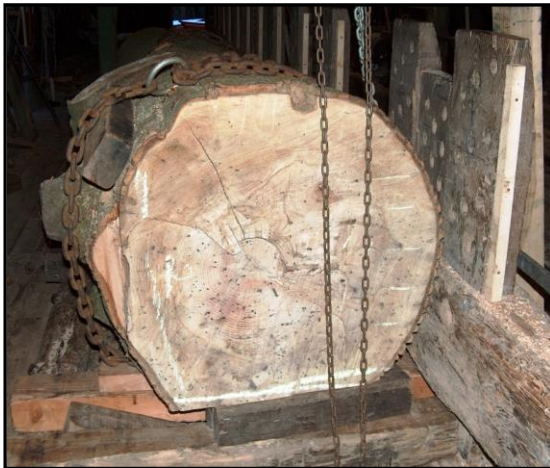
Op die manier zijn de afmetingen van de stam zoveel kleiner geworden dat er aan de bovenkant en de onderkant voldoende ruimte in het zaagraam is ontstaan om ook midden in het raam zagen in te spannen die de stam tot platen verzagen.

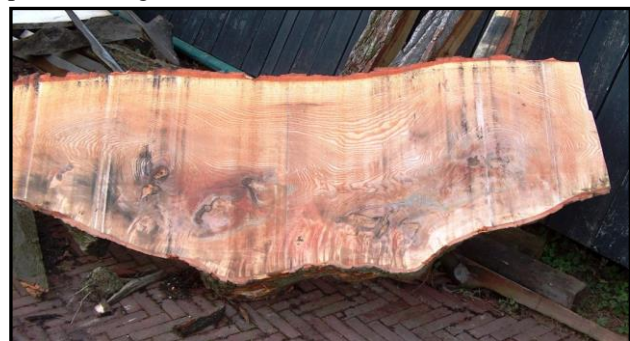
De eerste wankant vertoont nogal wat onregelmatigheden en wonden ten gevolge afgezaagde en gebroken takken die alweer door nieuwe bast waren toegedekt. Sommige wondgaten waren volgepropt met zaagsel.
