Maart 2015

Over houtzaagmolen De Jager (kopij maart 2015)

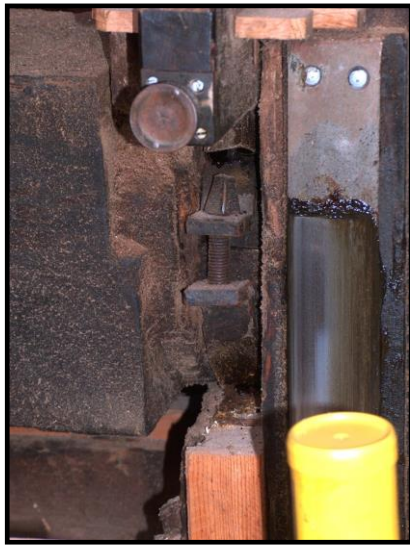
Op de foto is de dikke zwarte balk middenlinks het draaihoofd dat naar rechts in een ronde opening van de verticale staander van het zaagraam steekt. De glimmende smalle plaat met het vetrandje geleidt het raam in de vloer van de raamzolder. Het lager van het draaihoofd is niet het ronde uiteinde van het draaihoofd maar het wordt gevormd door de twee halfcirkelvormige beugels die er met de vierkante schroef om zijn geklemd. Deze lagerschalen kantelen in de pokhouten lagerblokken met een ondiepe uitholling voor de lagerschalen. De lagerblokken worden op hun plaats gehouden door blokken die op de foto middenboven van voor naar achter lopen. Ze zijn voorzien van een kanaaltje dat vet uit de Staufferpot naar het lager brengt. Een Staufferpot is een trechter met aan de buitenkant schroefdraad plus een schroefdeksel dat met vet gevuld wordt. Door naar rechts te draaien aan het deksel wordt het vet de trechter ingeperst

Afwijkende geluiden zoals piepen en kraken zijn altijd een aanwijzing voor minder goed functionerende onderdelen. Smeren is dan meestal de eerste en voldoende remedie. Zo moet aan het zaagraam een of twee keer per jaar het zogeheten draaihoofd een beetje vet krijgen toegediend. Het draaihoofd is noodzakelijk om de rondgaande beweging (omhoog, omlaag, naar voor en naar achter) van de krukas om te zetten in een zuiver

verticale beweging. Het zaagraam hangt via een enigszins kantelbare dikke balk (het draaihoofd) via een wuifelaar aan de krukas. Als we een en ander vergelijken met een motor, is het zaagraam de zuiger en het draaihoofd is dan de zuigerpen.

Normaal gesproken trekt het gewicht van het zaagraam (1000 kg) het lager helemaal dicht. Dan lukt het niet het vet tussen de onderdelen van het lager te persen. Eerst draaien we de molen met de hand zover door dat het zaagraam in een vrij lage stand staat. Er komt wat ruimte boven in het systeem door het zaagraam met een dommekracht iets op te krikken. Dan is het wel mogelijk de vetpot aan te draaien en het vet naar binnen te persen. Twee of drie keer het deksel vullen en naar achter draaien is wel voldoende.

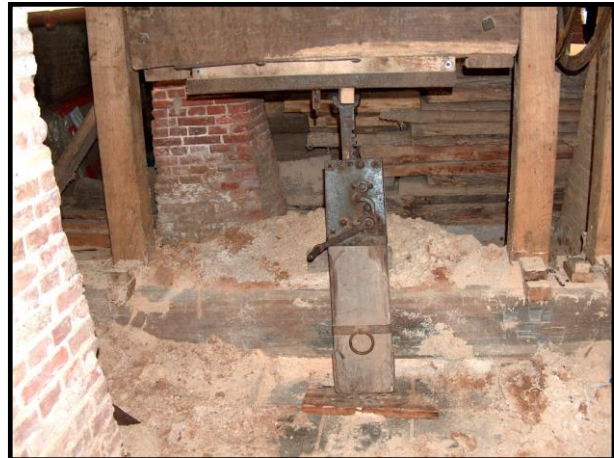
naar het transportkanaal.

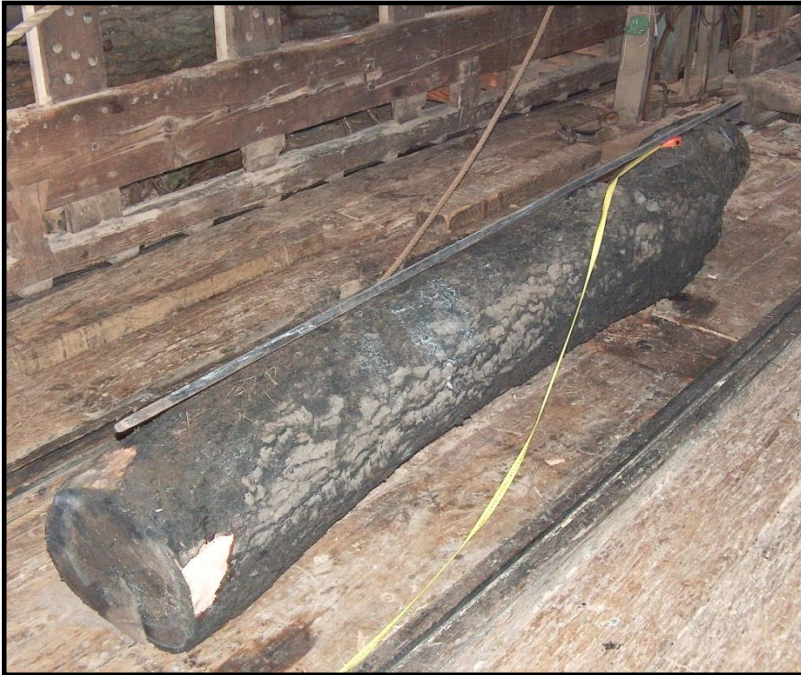
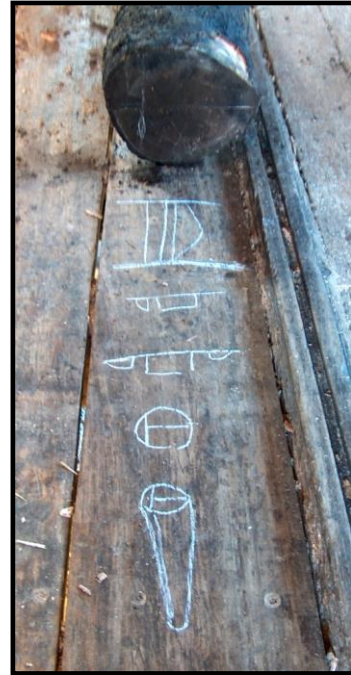
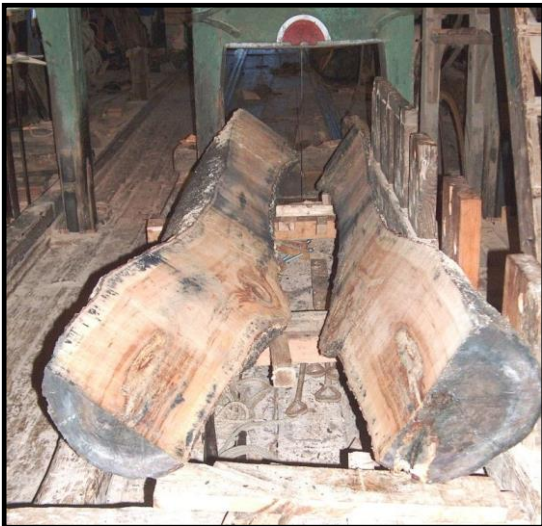
In dit geval is het de bedoeling de stam zo te verzagen dat er twee afgeronde kwarten zouden overblijven die in de woonkamer als steunpilaren tussen de vloer en de zoldering de schoorsteen een stevige omlijsting moeten geven. De foto's tonen de dubbelkromme stam tijdens het opmeten en de krijtschetsjes op de zaagvloer voor het zaagplan. Het bleek mogelijk de gewenste lengten te maken door de krommingen als verlies te nemen.

Aan het kromme kopeind was een dikke vierkante gesmede spijker zichtbaar die er gemakkelijk uit te wrikken was (linksonder in het rechter gedeelte). We waren dus gewaarschuwd!

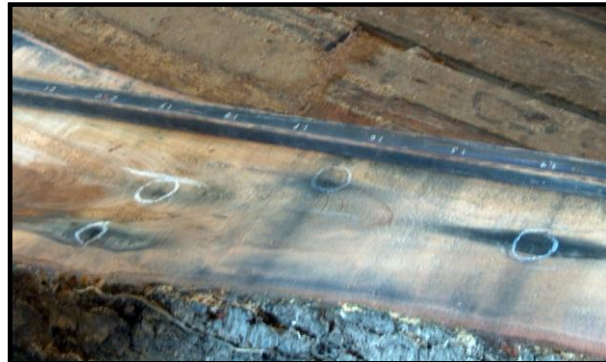
Ongeveer halverwege hoorden we vier keer de zaag door een harde verontreiniging gaan. De rechterhelft is het afvalstuk en het linkerdeel moet nog een keer doormidden worden gehaald. Tot aan de knik is de lengte voldoende. Na de eerste keer zagen waren de spijkers makkelijk te vinden door de blauwzwarte verkleuringen. De twee spijkers die het dichtst bij de tweede zaaglijn zaten, hebben we met een boormachine losgewerkt en uitgetrokken.
