## November 2014

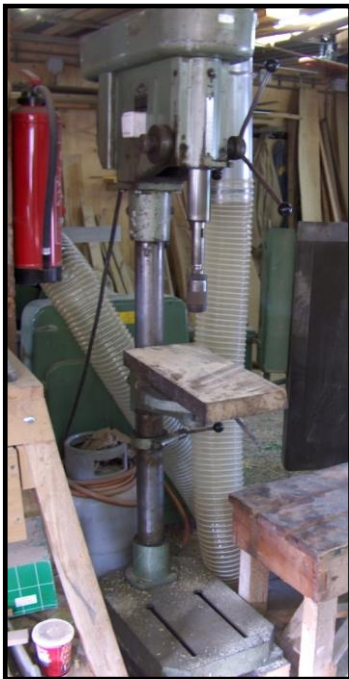
In de werkplaats is een flink grotere kolomboormachine geplaatst. Voor de gewoonlijk nogal dikke balken en platen die we bewerken, heeft de eerdere machine eigenlijk een te kleine vrije slag. Linksonder op de foto is een van de poten van de door Freek kunstig (“scheef op scheef op scheef”) gemaakte boortafel te zien.

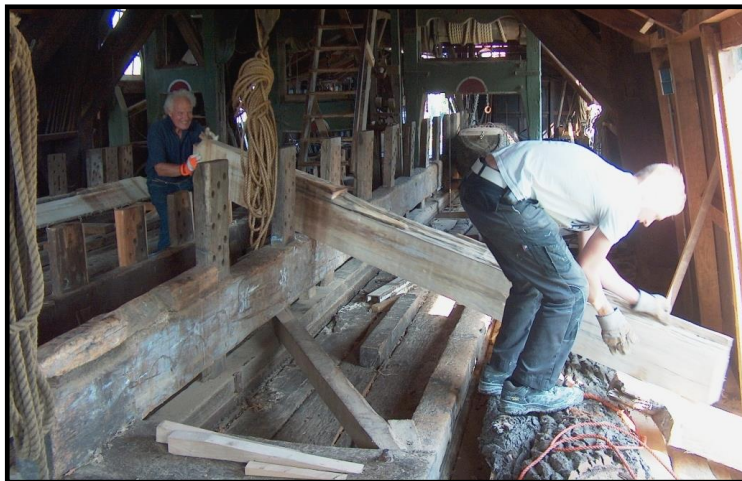
Hoe meer er gezaagd wordt, hoe vaker er planken uit de molen moeten worden geruimd. In dit voorbeeld een stapeltje planken uit een kwart van een dikke populier die op de kleine slede (westzijde) is gezaagd. Via de tweede zijdeur worden ze gestapeld op

het schelpenveld aan de oostzijde. Het buitenaanzicht vanaf het water maakt nu steeds duidelijker wat het doel van de molen is.
