September 2015

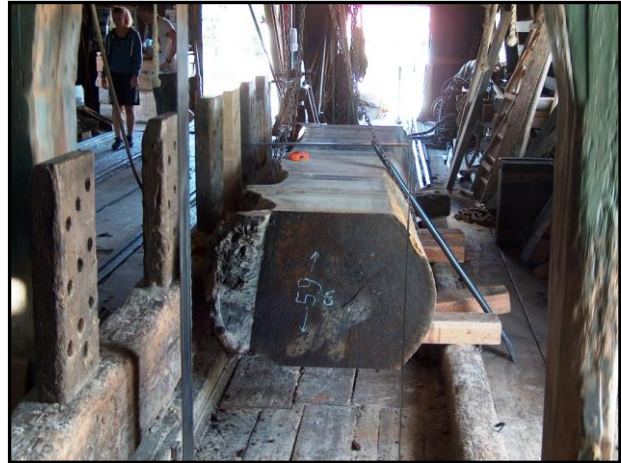
Op de foto is de grote slede al teruggetrokken naar de hellingzijde van de zaagvloer. In de volgende stap moest dat blok nog een keer met twee zagen tot een vierkant blok worden verzaagd. Daarna moest het naar de middenslee worden verplaatst (links buiten de rand van de foto) om het te verzagen tot platen van 10cm dik.

Na een extra lange afwezigheid wegens ongeoorloofd verzuim van uw verslaggever in juni en door de zomervakantie is er weer van alles te vertellen over het verzagen van de dikke eik uit Joure. Maar eerst was er nummer één van die partij. Die was iets minder dik zodat hij zonder bijzondere problemen door het grote raam tot een blok van 59cm kon worden gezaagd.

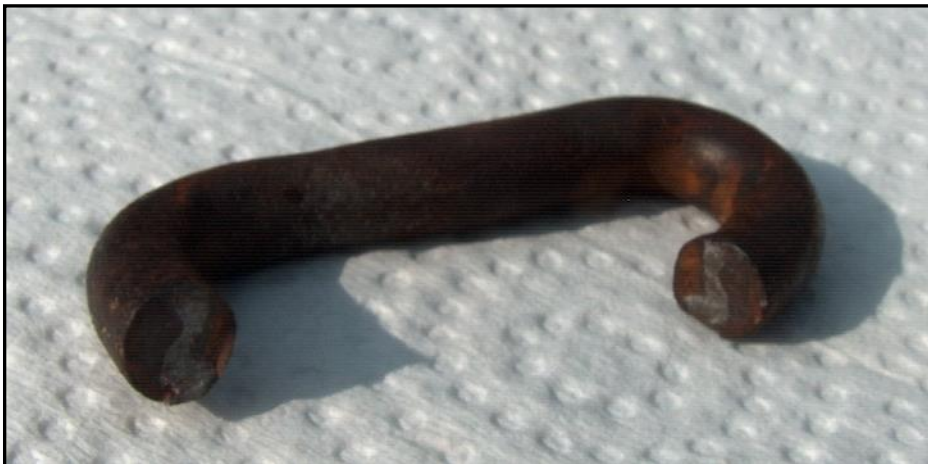
De zwakste schakel vertoonde een zeer merkwaardig breukvlak: twee brossere vlakjes en twee gladde vlakjes met een S-vormige scheidingslijn. Het lijkt erop dat de gladde vlakjes nooit goed op elkaar gesmeed zijn geweest...

“Houtzagen is omgaan met zware voorwerpen” pleegt Jan te zeggen. Dat is ook een waarschuwing voor rollende en vallende brokken: we moeten dus altijd op enige afstand **naast** een zware last staan. Stalen neuzen aan de werkschoenen bieden lang niet altijd voldoende bescherming. Zelfs een gecertificeerde - weliswaar oude - ketting kan onverwacht breken. In dit geval was het vierkante blok zo'n 45 graden naar de middenslee gedraaid en het hing op ongeveer 15cm boven de vloer aan een Weston-takel. Na een rukje aan de handketting om het blok op de vloer te laten zakken, knapte een schakel van de kettingstrop. We schatten het blok op ongeveer 500kg en volgens het testlabel was de ketting getest op 680kg - had dus moeten kunnen, dachten we (achteraf).

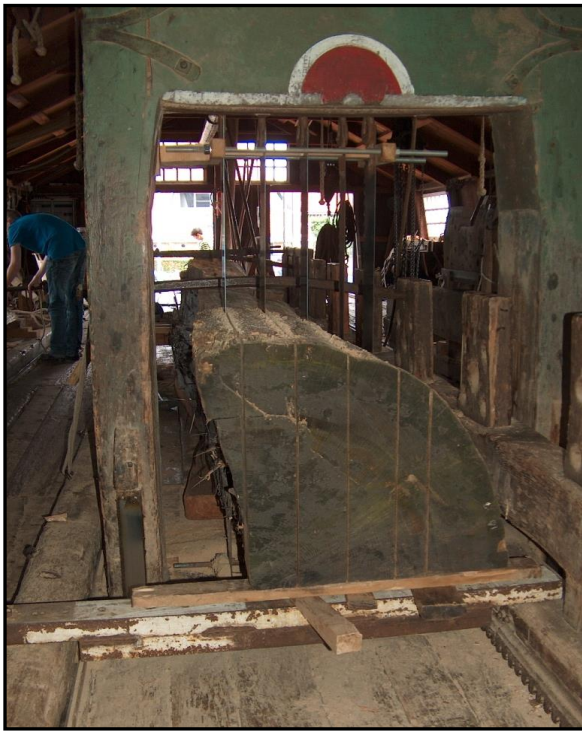
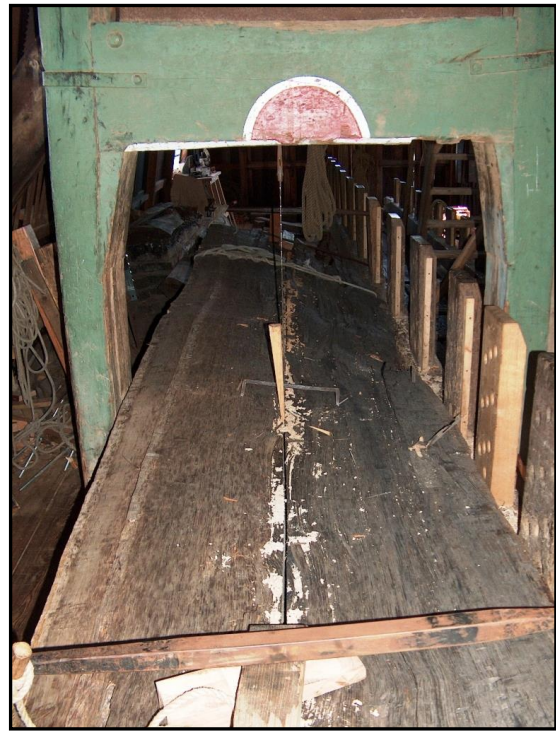
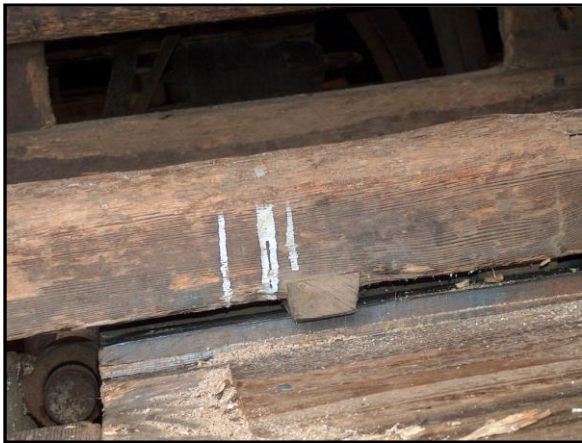
Maar ook dat was nog niet alles. Door het grote gewicht van de stam werd de slee ter plaatse van de raamstijlen zover naar beneden gedrukt dat sommige glij-neuten daar bleven haken achter de rails (linksonder op de foto links).

Ten slotte bleek de slede bij het terughalen door middel van het trekoog aan de grote leier (rechtsonder op onderstaande foto) te vervormen van een rechthoek tot een parallellogram. Omdat de slee daardoor smaller wordt, kwamen de verticale sleeneuten klem te zitten in de railparen. Dit kon worden opgelost door de terughalkabel te verplaatsen naar het midden van het sleehoofd.

Eind augustus waren we bezig met voorbereidingen om de kwarten van de tweede helft van de stam naar het middenraam te verplaatsen. Door de ongebruikelijke vorm van de halve stam had de zaagsnede bij het terugtrekken van de grote slede de neiging zichzelf dicht te knijpen zodat de zaag zeer veel wrijving ondervond en de molen vastliep! Een dunne wig in de zaagsnede bleek nog niet voldoende. Het probleem zat aan de onderkant: ook daar moet de zaagsnede worden open gehouden met een wig!
