februari 2013

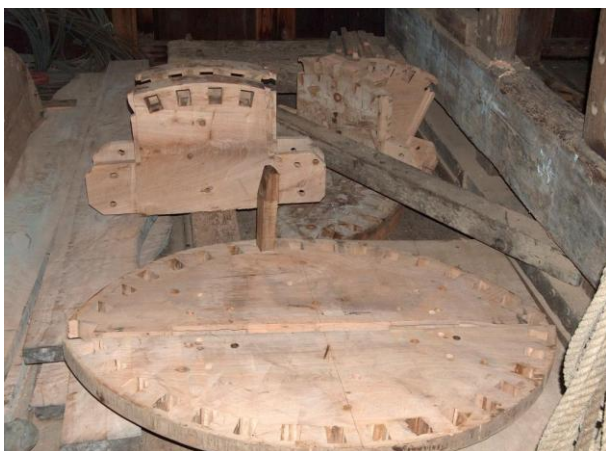
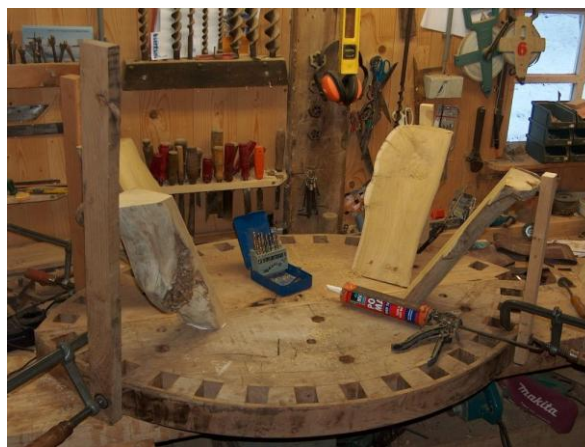
Het is nu duidelijk zichtbaar hoe dicht de vierkante gaten van de kamstaarten bij de rand van het wiel zijn gemaakt. Omdat de staarten van de kammen (tanden) enigszins taps zijn, oefenen ze bij het vastslaan een enorme kracht uit naar buiten. Ondanks de versteviging van de rand met een dikke stalen band (zie de roestige buitenkant

van het wiel) zijn er toch in de loop der tijd aan de kopse buitenzijde stukken hout uitgebroken (aan de puntige kanten van de knipoog).

Het gesloopte krukwiél ligt nu in onderdelen beneden, achter op de zaagvloer. De molenmaker heeft de puntige uitstekende stukken van de pennen van de verbindingen afgezaagd om ze uit de gaten te kunnen lossen. Als ze loskomen, springen ze in een onvoorspelbare richting weg zodat we nu overal op de lagere niveaus van die afgezaagde stompjes vinden. Lourens is al begonnen de onderdelen van het krukwiél te hergebruiken voor een salontafel in de vorm vette knipoog. Voor de overige twee wielsegmenten en de verbindingstukken vinden we nog wel een creatieve toepassing van dat zeer droge iepenhout. Er zitten wel veel pengaten in en een paar eigenlijk ontoelaatbare fouten (oesten en scheuren), maar nu de onderdelen glad gemaakt zijn op de vandiktebank komt de structuur van het hout mooi naar voren.

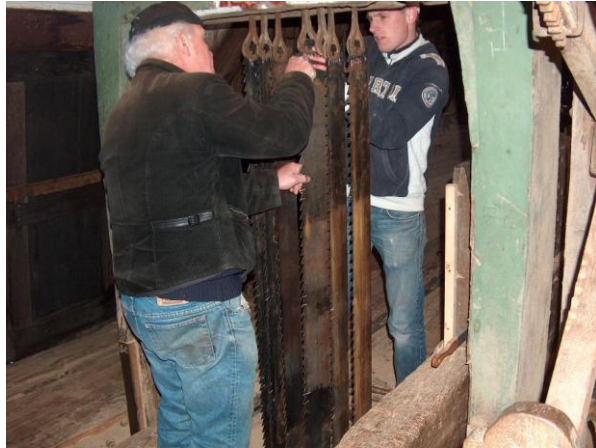
Bij zo'n dikke, lange stam moeten we rekening houden met het enorme gewicht van de te zijner tijd vrijkomende schaaldelen. Die moeten het eerst losgezaagd worden zodat ze weggehaald kunnen worden terwijl het middelste deel van de stam nog één geheel is. Met andere woorden: de zagen moeten zó in het raam zitten dat de breedste bladen het verst naar voren staan en de smalste bladen (in het midden) het verst naar achter. Van boven af gezien zitten de zagen dus in een flauwe U-vorm. Toen de hele set van zes zagen ingespannen was, bleek het toch niet helemaal aan het gewenste model te voldoen. Dus moesten Jan en Arjan nog eens aan de gang om ze zo te wisselen dat dit alsnog in orde kwam.
