Oktober 2014

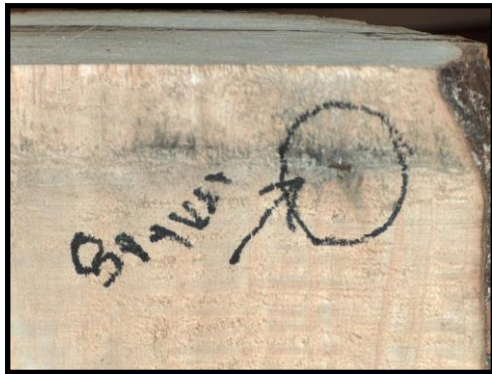
De reparaties aan de hefbomen (kolderstokken) van de haalwerken op het middenraam hebben nog een staartje gekregen. Het bijzondere is hier dat op dit raam twee kolderstokken liggen: één voor het opslepen en hijswerk met de stam voor de middenslee en één voor het terughalen van de middenslee (of de grote slee). De kolderstokken en de trekhaken bewegen dus synchron. De vaste einden van beide kolderstokken zijn in één dwarse draaibalk gestoken. Het terughaalwerk hebben we in eerste instantie gelijmd, versterkt met draadeinden en gespalkt met strips. Bij nader inzien is er een vervanger voor gemaakt van een sloopbalk uit de vorige omloop van de molen. Later bleek de balk iets te lang te zijn zodat hij in de laagste stand van het zaagraam steeds een tikje naar links kreeg. Hierdoor ging het eind in het draaihoofd liggen wrikken met slijtage in de bevestiging als te verwachten gevolg. Op de foto liggen de twee versies in de werkplaats in tegengestelde richting op de schamels.

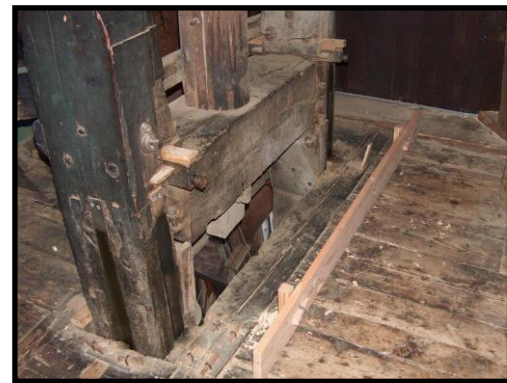
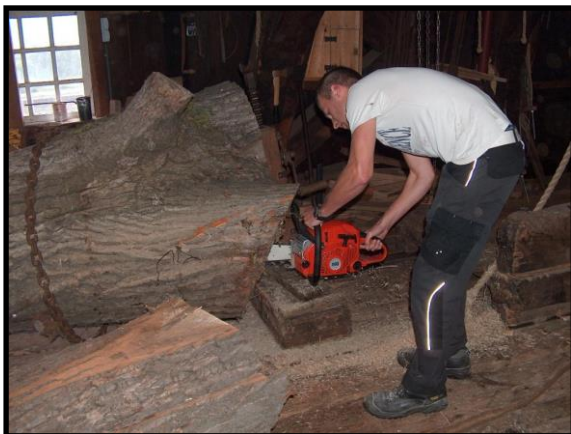
Op de raamzolder (één trap op) is het vaak een komen en gaan van bezoekers vrij dicht bij de bewegende zaagramen. Mensen die helemaal niet uit hun doppen kijken, zouden met hun voeten onder een neerwaarts bewegend raam kunnen komen. Er is nu voor elk van de ramen een zogeheten *schopplank* geplaatst. Dat mag in theorie een beveiliging zijn, maar de ruimte op de raamzolder wordt er een stuk kleiner door en het risico van struikelen lijkt er veel groter door te zijn geworden. Een reden te meer om nooit bezoekers zonder begeleiding naar boven te laten gaan in de draaiende molen.

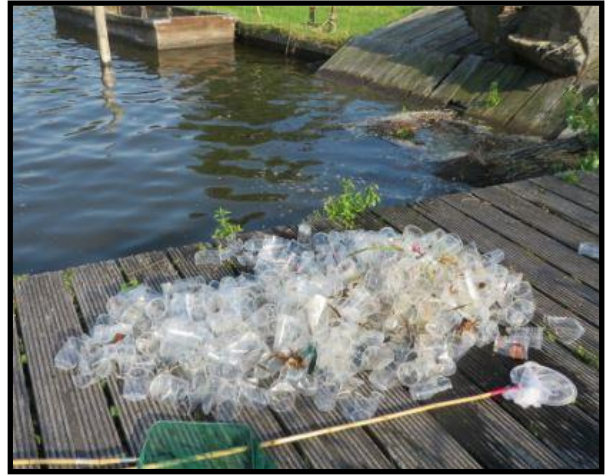
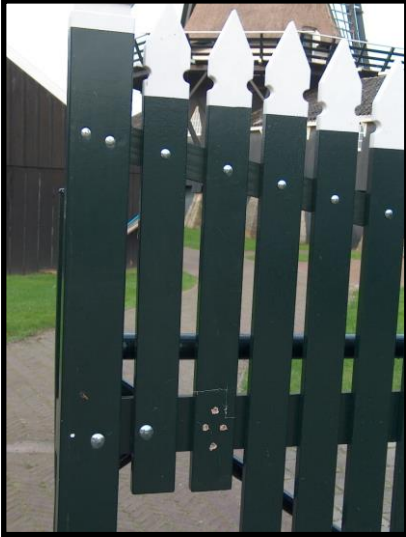
Hoewel de Ee als onderdeel van het uitgebreide Friese boezemsysteem in principe een stilstaand water is, is er vaker stroming dan de meeste mensen weten. Na een paar dagen noordelijke of zuidelijke wind begint het water van het Hegermeer naar het Slotermeer (of omgekeerd) te stromen. Alle drijvende rommel blijft hangen in de hoeken van het vaarwater. Het balkgat voor de molen is zo'n hoek die met een trage draaikolk langzaam dichtslibt. Na de SKS-wedstrijd aan de Indijk lagen er tientallen plastic bekertjes waarvan de herkomst niet moeilijk te raden is... (foto: EDW, Energiecoöperatie Duurzaam Woudsend e.o.)
