Over houtzaagmolen De Jager

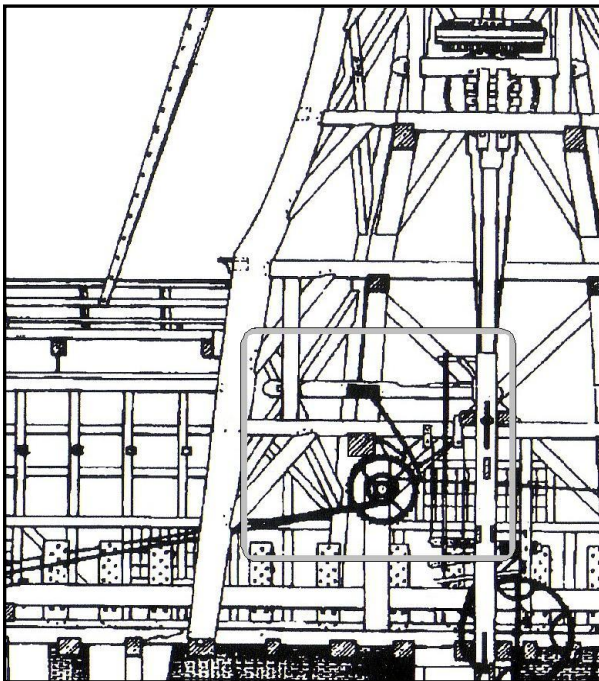
Op de doorsnedetekening speelt een en ander zich af in de grijze rechthoek. Daarbinnen zit op 2/3 van de hoogte de kolderstok die links scharniert en rechts op het zaagraam ligt. Midden onder de kolderstok de twee haken en daar weer onder het krabbelrad van het haalwerk.

Volgens Murhy zal alles wat mis kan gaan ooit een keer mis gaan – dat hebben we dus ondervonden. De kolderstok, die de trekkracht moet leveren, liet het afweten en scheurde in de lengterichting middendoor: van het midden, waar de trekhaak met een beugel hangt, horizontaal naar het scharnier.
