Oktober 2015

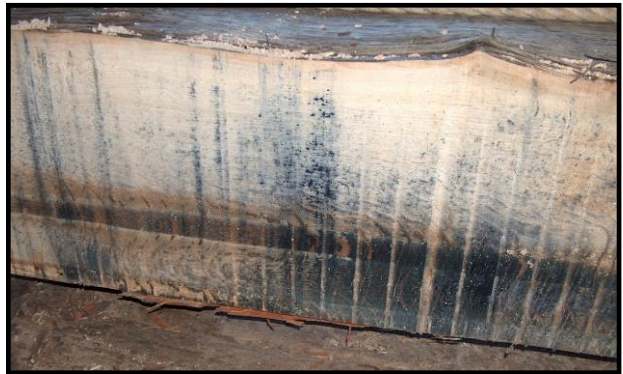
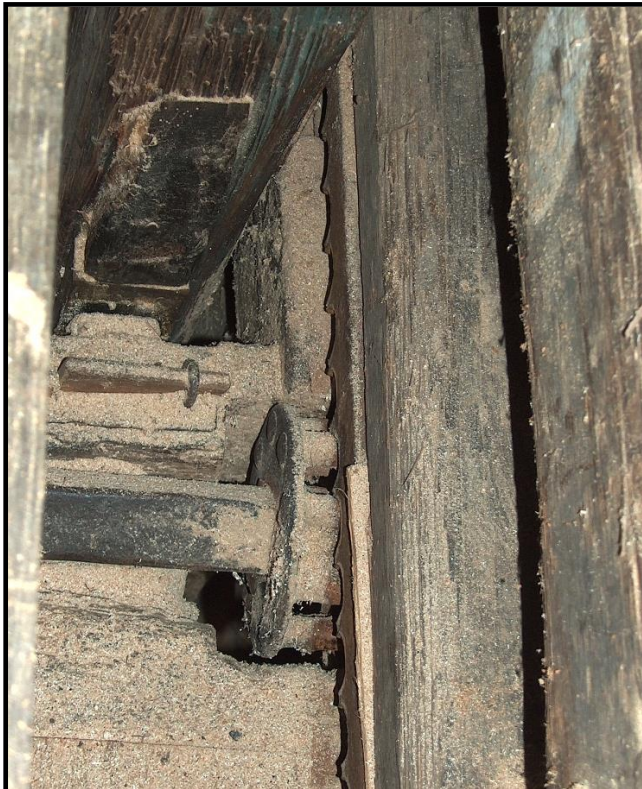
Vervolg van het verhaal van de dikke Jouster eik. Nadat de zaagsnede van de tweede halvering was verwijderd, zaten de zagen niet meer klem, kon de zaag weer op en neer en dus kon de molen weer draaien. Nu was de windkracht weer beschikbaar om de grote slede terug te halen waarbij de zaag de hele weg opnieuw aflegde, maar nu in omgekeerde richting en met de grotere halen (8cm) van het sleepwerk (zie de vorige aflevering). Toen de twee kwarten los naast elkaar lagen was goed te zien dat de stam niet gewaterd is: het hele zaagvlak is verkleurd door het looizuur van het eikenhout. Bij het terughalen is het zaagvlak in de neerwaartse slag door de tanden schoongekrabd. De horizontale donkere band komt overeen met de donkere cirkel in de stam door afwijkende groei-omstandigheden.

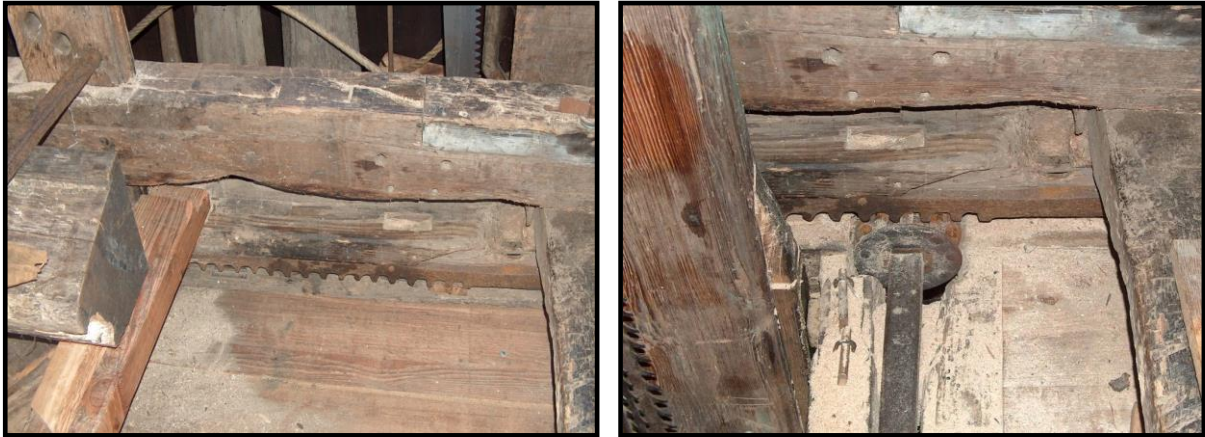
Op de linkerfoto lijkt er nog aardig wat ruimte voor het zaagraam, maar als de stam erdoor is, moet de slede nog een vijftien centimeter verder voordat de planken vrij zijn van de achterkant van de raamstijl (linksachter) - en niet te vergeten - de raamgeleiders op de achterkanten van de stijlen.

De tandheugel is veel sterker versleten dan bij de andere twee sleden en bovendien is hij een stukje te kort ten opzichte van de lengte van de slede. Dit is lastig als de stam of een stapel planken die moet worden gekantrecht, (te) dicht naar het einde van de slede is gelegd.

Het te zagen hout moet nadat de zagen er uit zijn nog een stuk met de slede kunnen worden doorgeschoven voorbij het zaagraam. Dat voorkomt dat een rechtopstaande plank als hij

omvalt terwijl het raam nog beweegt, tegen de binnenkant van de raamstijl komt en aldus meegesleept wordt. De schade die dan kan ontstaan, laat zich raden.
