December 2013

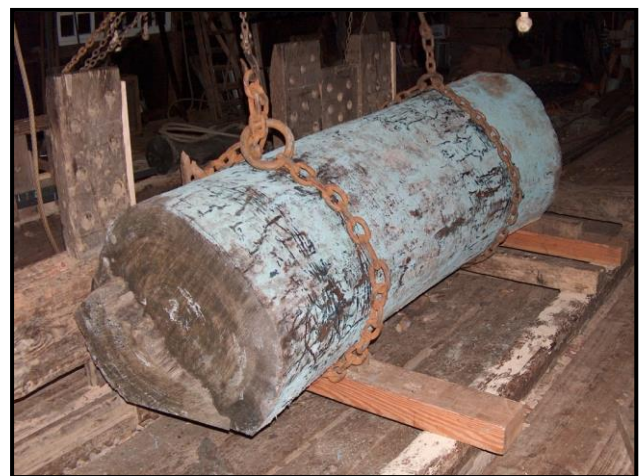
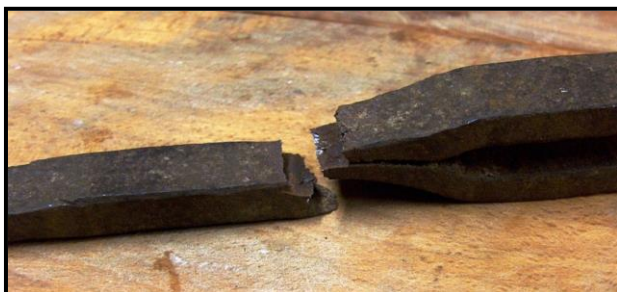
Ander groot werk is ondertussen, met een kleine hapering, al voltooid. Om een zware stam in de beste stand voor het zaagraam op de schotels op de slede te leggen is er een truc met twee takels. De ene hijsketting ligt linksom om de stam en de ander rechtsom – een beetje verdraaid ten opzichte van elkaar. Door de een of de ander aan te halen, kunnen we de stam in de gewenste stand ten opzichte van de verticaal neerleggen. Op de foto is er al een zaagsnede aan de zijkant voltooid; de stam is teruggehaald, een kwartslag gedraaid en de platte kant zit nu aan de onderkant. Zo ligt de stam lekker stabiel.

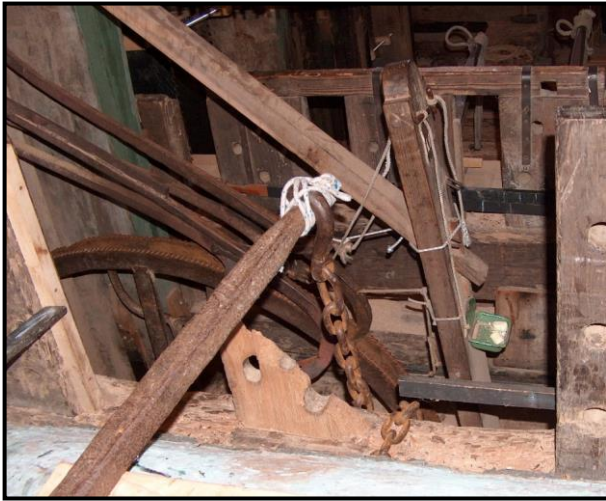
Na het inspannen van een nieuwe set zagen, moeten na enige tijd de spanwigen nog eens worden aangeslagen. Nu bleek een zaag maar niet strak te

willen zitten. Het bleek dat het gesmede oog aan de hanger (trekstang) losgescheurd was. Freek heeft het oog elektrisch gelast.

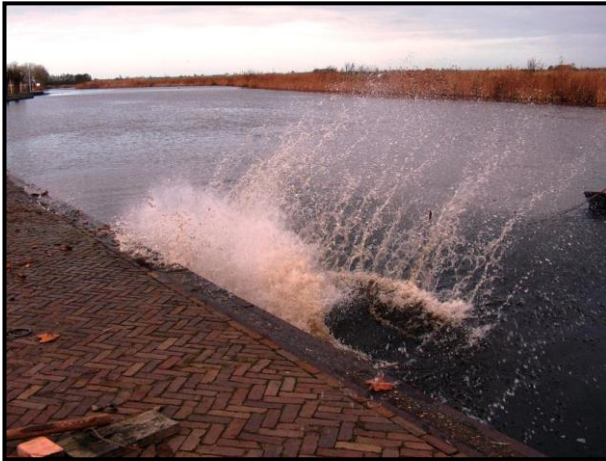
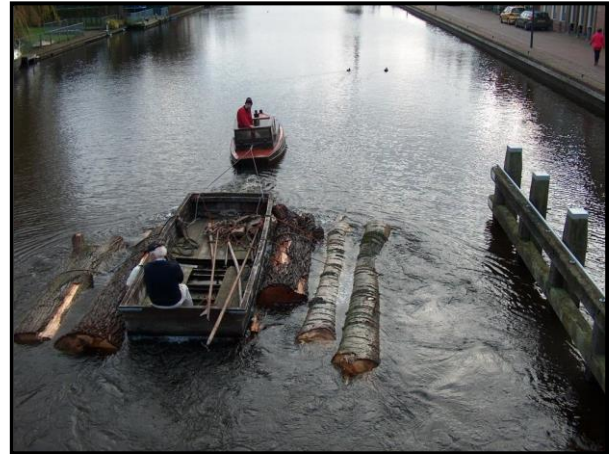
populieren en twee abelen (ook een soort populier) die werden afgeleverd op de loswal. Even stevig trekken met de sleepboot en ze rollen te water. Het is niet druk meer op het water en hoewel het transport bijzonder breed is, is er ruimte genoeg onder de brug.
